No. SERVICIO 1839366

LUGAR DE INSPECCIÓN: CALLE. 17A # 42A - 43 BOGOTÁ D.C.

INFORME DE INSPECCIÓN TÉCNICA Nro 0661461

### REGISTRO GRÁFICO MEDIDOR NO: 44717987

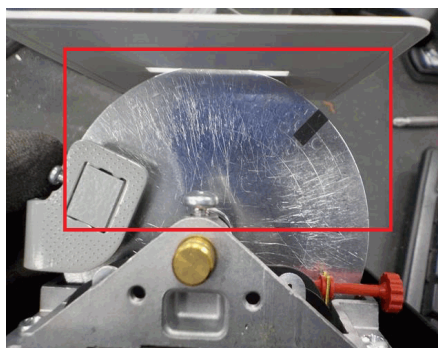
| Código Observaciones | Descripción |
|---|---|
| EMFS | ELEMENTO MÓVIL (ROTOR) FISURADO (Raydo intensamente parte inferior ) |

ELEMENTO MÓVIL (ROTOR) FISURADO  
(Raydo intensamente parte inferior )

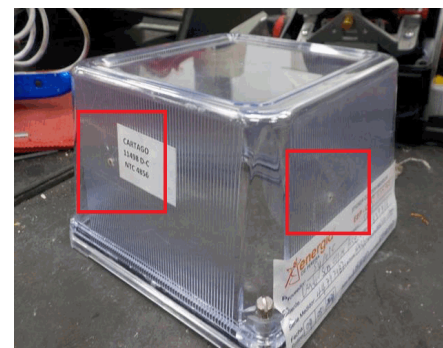
Sin sello de la posición 01, Tapa principal perforada.

| Código Observaciones | Descripción |
|---|---|
| TPPF | TAPA PRINCIPAL PERFORADO (Partes inferior y parte lateral derecho ) |

TAPA PRINCIPAL PERFORADO (Partes inferior  
y parte lateral derecho )
