2. DESCRIPCIÓN DEL MEDIDOR

INFORME DE INSPECCIÓN TÉCNICA Nro 0651401

REGISTRO GRÁFICO MEDIDOR NO: 19811199

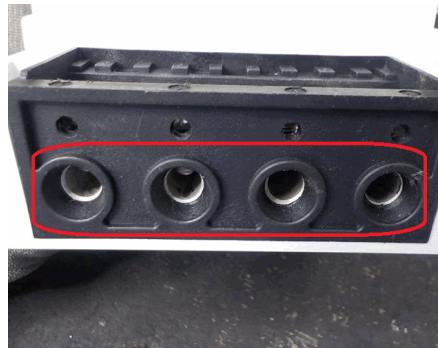
Código Observaciones	Descripción
BTD	BLOQUE DE TERMINALES DETERIORADO (Terminales y tornillos sulfatados)
OOTDF	otros DEFORMA-DO (Tapa del bloque de terminales)

BLOQUE DE TERMINALES DETERIORADO (Terminales y tornillos sulfatados)
