REFERENCIA: Respuesta Proceso No. **9165283.**

La Empresa de Energía de Pereira S.A. E.S.P., se permite informar que debido a la presente denuncia por posible fraude se realizó verificación en terreno el **02 de abril de 2025** para descartar posible delación, mediante Acta **3604877617** y técnico con código 573, evidenciando lo siguiente:

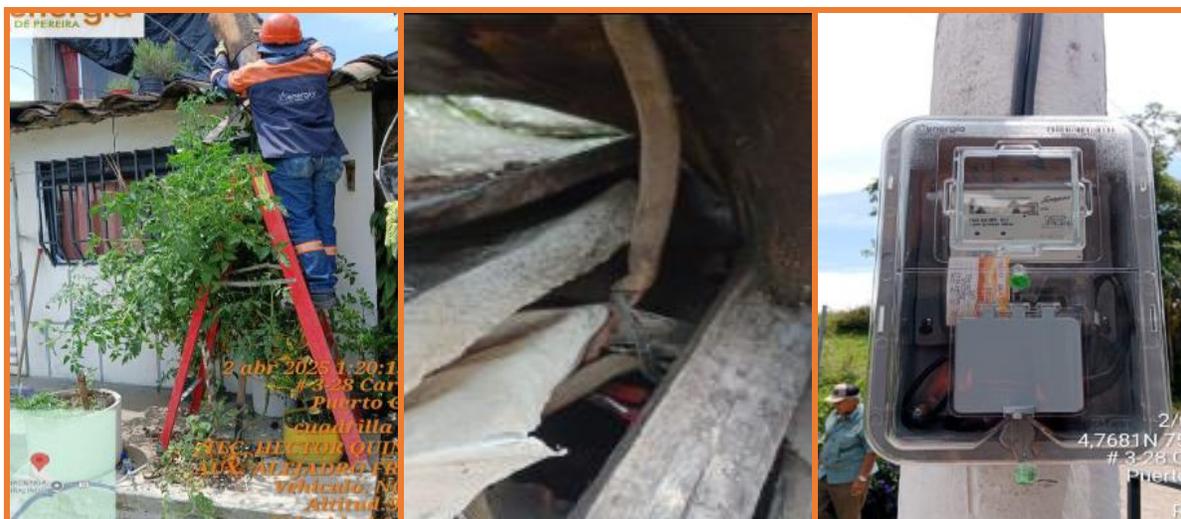
“Se visita predio por campaña de DISPONIBILIDAD, por posible irregularidad, en el corregimiento de PUERTO CALDAS, CRA 4 #3-10, donde se encuentra predio residencial, Con MT 1842242. donde se encuentra medidor marca SCORPION, serie 8166743, A1, clase 1, del año 2012, con lectura de 016238.9 kwh. A una altura de 1.80 metros en caja monofásica de policarbonato con visor opaco, la cual se encuentra sobrepuesta en la fachada del predio, sin pin de corte, acometida en cable 1*8+8 CU en mal estado, la cual se encuentra aérea y exteriorizada. Amarrada al nodo 110440 y trafo 0877 el cual es verificado en terreno. Al momento de llegar al sitio no se encuentra nadie que nos atienda, se toca la puerta en varias ocasiones sin recibir respuesta, procedemos a iniciar la actividad. Ya que frente al medidor se encontraba una mata de tomate, se nos dificultaba el acceso a el medidor y la acometida que en una parte estaba pisada con una teja. Se retrasa un poco la revisión del medidor debido a la incomodidad. Se procede a inspeccionar acometida la cual se evidencia que se encuentra aérea y exteriorizada, pero en un punto del techo es pisada por una teja la cual al momento de levantarla, se evidencia que la acometida se encuentra derivada en fase y neutro, lo cual se evidencia que su destino final es lo que parece ser un apartamento en el segundo piso del predio, se realiza video donde se prueba tensión arrojando (117.0 V) y se prueba corriente arrojando (0.0 A). Procedemos a destapar la caja para la revisión del medidor evidenciando que la caja y la hornera cuentan con sellos de EEP en buen estado. Se procede a realizar pruebas de calibración al medidor encontrado utilizando equipo EMSITECH de serie ET24023113 las cuales dan conforme dentro de los parámetros de calibración establecidos los cuales se

encuentran entre (5.0%) y (-5.0%). Se procede a desmontar medidor y se realiza la inspección visual y se evidencia que el medidor cuenta con sus sellos de tapa principal y sticker deja huella en buen estado. Debemos suspender la actividad ya que en medio de esta llega el usuario al predio, el cual llega un poco alterado y agresivo, intentamos comunicarle e informarle la situación y él seguía alterado, después de un rato el usuario entra a la vivienda de la cual no vuelve a salir y podemos continuar con la actividad. Se normaliza medida en poste. Se procede a realizar la instalación de una caja nueva monofásica con visor de vidrio, la cual se amarra al poste con cinta bandit, se instalan 12 metros de cable 1*6+6 iniciando en la abscisa 0221 y finalizando en la abscisa 0209, para dejar como cargas y se retiró la acometida existente ya que se encontraba en muy mal estado. También se instaló otros tramos de 7 metros de cable 1*6+6 iniciando en la abscisa 0209 y finalizando en la abscisa 0202, el cual es utilizado como acometida. Se instala breaker de 1*63A con cable #8 CU. Se emparrilla medidor y se monta en la caja nueva, procedemos a realizar empalmes en la caja antigua utilizando conectores bimetalicos. Una vez completada la normalización no se puede confirmar con el usuario el suministro, se toma tensión en las salidas del medidor arrojando (117.1 V) y se toma corriente arrojando (3.2 A). Se deja medida sellada y blindada con sellos de serie 147934 para tapa bornera, de serie 147935 para caja y un sticker de revisión de serie 64056. Se finaliza actividad y se deja predio con servicio normal de energía se informa al usuario que el costo de esta actividad queda sujeto al dictamen de la ÁREA PARE. Se agrega censo de carga. Se anexa registro fotográfico Y VIDEOGRÁFICO. El acta no es firmada ya que el usuario se niega. Al momento de estar finalizando la actividad el usuario sale de nuevo alterado pidiendo que de nuevo se le organicen sus plantas en el andén como las encontramos y tratar de indisponer diciendo que le dañamos la mata de tomates. Se inicia disponibilidad a las 9:40 AM y finaliza a la 01:30 PM.”

Al llegar al predio se encuentra medidor monofásico 8166743 clase 1 del año 2012, instalado en caja de policarbonato a una altura de 1.80 metros y sin pin de corte. Se asciende al techo para verificar acometida aérea, la cual en una parte está pisada por una teja. Se levanta dicha teja evidenciando acometida derivada en fase y neutro, la cual va hacia un apartamento en el segundo piso. Se toma tensión de 117 voltios con una corriente de 0.0 amperios. Se procede a realizar corrección de la irregularidad y a normalizar la medida en poste, instalando caja de policarbonato con visor de vidrio, acometida, pin de corte, tensores, conectores de perforación y elementos de protección general. Se procede a desmontar medidor para descartar manipulaciones o perforaciones, estando conforme. Se le realizan pruebas al medidor, dando conforme dentro de los parámetros de calibración normales. Se verifican

conexiones y acometida, descartando puentes o malas conexiones. Se toma censo de carga por CCU, ya que usuario se niega a atender la visita y a firmar el acta. Se sella medidor y se deja predio con servicio normal de energía.
