Cartago, 10 de Diciembre de 2025

Suscriptor y/o Usuario  
Dirección: AUT MZ 14 CASA 16  
Teléfono: 922134638  
CICLO: 101 /RUTA: 1010014955  
Cartago

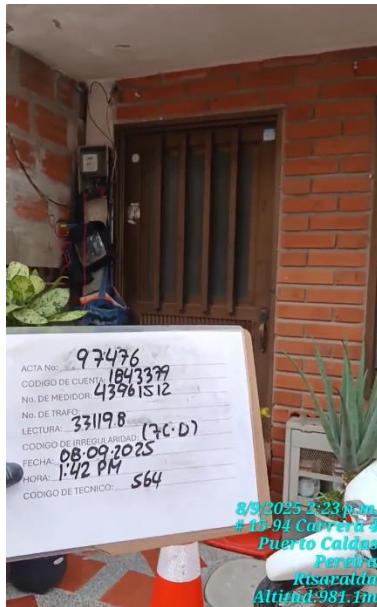
**Fotos No 1.** Vincula el predio con la matrícula en revisión.

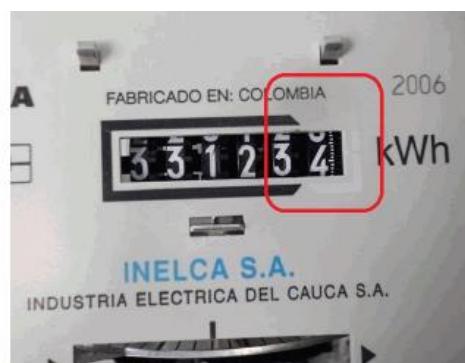
**4** PLACA DE CARACTERÍSTICAS  
DETERIORADO (Indicador decimal  
decolorado)
