Asunto: Entrega de Certificado de Calibración y Ensayo

De la manera más atenta nos permitimos entregarle Informe De Inspeccion Tecnica N° 649724, de Medidor N° 11139886, el cual fue retirado del predio ubicado en la dirección: CSA 36 B- JAIRO MART. EL PLUMON , para verificación y análisis en un laboratorio acreditado para tal fin y cuyo resultado de inspección fue: NO CONFORME.

INFORME DE INSPECCIÓN TÉCNICA Nro 0649724

PROTOCOLO PRUEBAS METROLÓGICAS

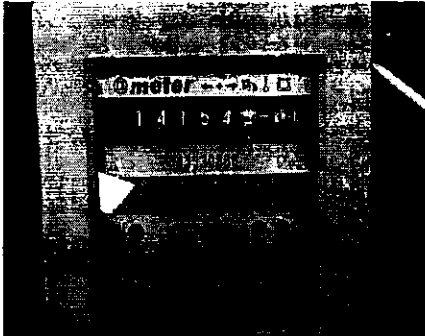
Placa de características
