**Asunto: Entrega de Certificado de Calibración y Ensayo**

INFORME DE INSPECCIÓN TÉCNICA Nro 0649738

**REGISTRO GRÁFICO MEDIDOR NO: 1317301458**

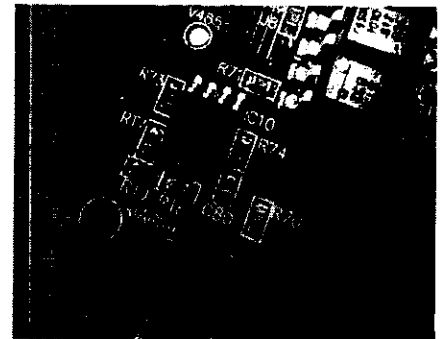
<b>Código Observaciones</b>	<b>Descripción</b>
RGDT	REGISTRADOR DETERIORADO (Visualizador presenta segmentos deteriorados, no permite tomar lectura correcta)
TEDT	TARJETA(S) ELECTRÓNICA(S) DETERIORADO (Elemento de estado solido C80)

TARJETA(S) ELECTRÓNICA(S) DETERIORADO (Elemento de estado solido C80)
