Asunto: Entrega de Certificado de Calibración y Ensayo

De la manera más atenta nos permitimos entregarle Informe De Inspeccion Tecnica N° 649727, de Medidor N° 11129906, el cual fue retirado del predio ubicado en la dirección: CLL 70 # 43 A- 56 PUEBLITO PAISA , para verificación y análisis en un laboratorio acreditado para tal fin y cuyo resultado de inspección fue: NO CONFORME.

INFORME DE INSPECCIÓN TÉCNICA Nro 0649727

REGISTRO GRÁFICO MEDIDOR NO: 11129906

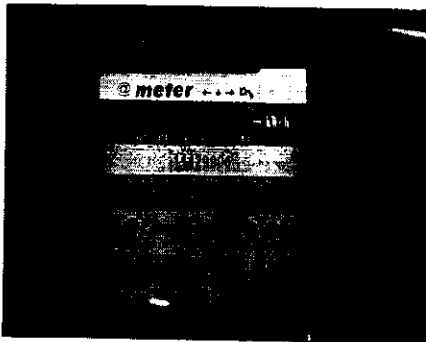
Placa de características

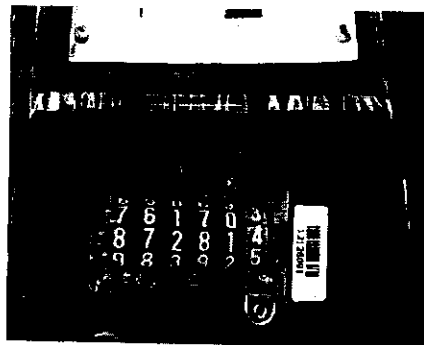
Código Observaciones	Descripción
RGRT	REGISTRADOR ROTO (Elementos de sujeción)
RGFP	REGISTRADOR FUERA DE POSICIÓN (No permite tomar lectura correcta)

REGISTRADOR ROTO (Elementos de sujeción)

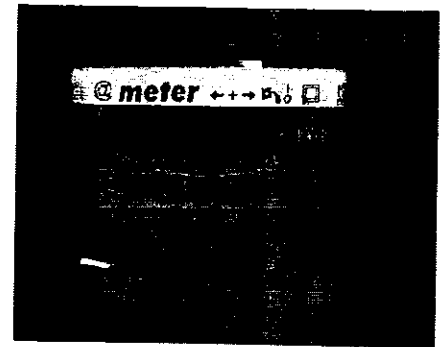
Por condiciones internas del medidor no es posible tomar lectura correcta.

REGISTRADOR FUERA DE POSICIÓN (No permite tomar lectura correcta)

Marcha Sin Carga	Conforme	No es posible tomar lectura correcta. (Registrador fuera de su posición).
Arranque	Conforme	
Exactitud	Conforme	
Verificación de la constante	No Conforme
