## 2. DESCRIPCIÓN DEL MEDIDOR

## 3. CONCLUSIÓN DE LA INSPECCIÓN DEL MEDIDOR

INFORME DE INSPECCIÓN TÉCNICA Nro 0663156

**REGISTRO GRÁFICO MEDIDOR NO: 19501215**

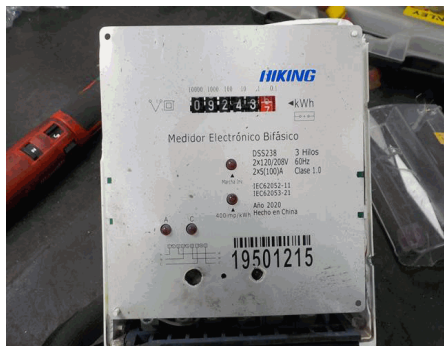
Placa de características

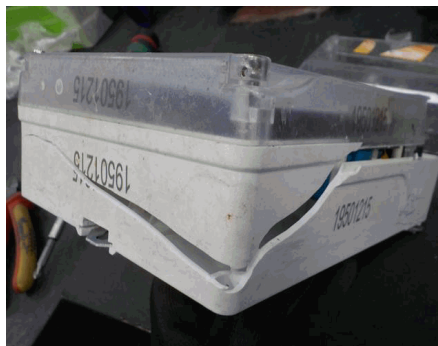
| Código Observaciones | Descripción |
|---|---|
| BMRT | BASE ROTO |

BASE ROTO

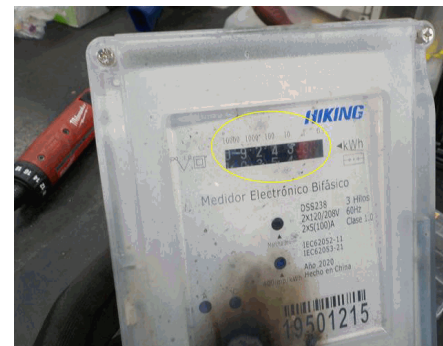
Por condiciones internas del medidor no es posible tomar lectura correcta.

| Código Observaciones | Descripción |
|---|---|
| TPFP | TAPA PRINCIPAL FUERA DE POSICIÓN (No permite tomar lectura correcta) |

TAPA PRINCIPAL FUERA DE POSICIÓN (No permite tomar lectura correcta)

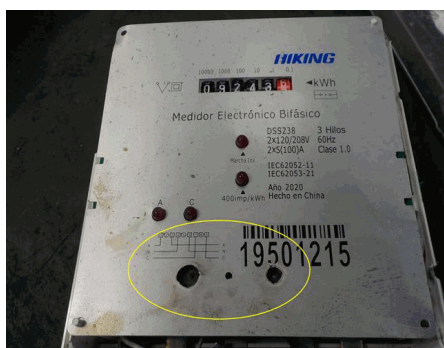
| Código Observaciones | Descripción |
|---|---|
| PCPF | PLACA DE CARACTERÍSTICAS PERFORADO (Parte inferior) |

PLACA DE CARACTERÍSTICAS PERFORADO (Parte inferior)

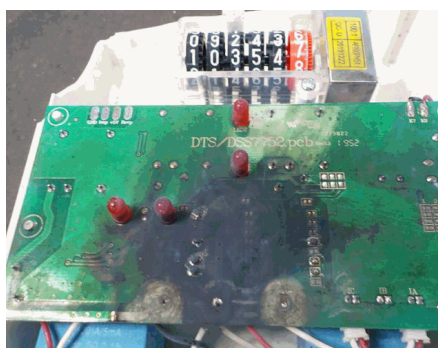
| Código Observaciones | Descripción |
|---|---|
| TEQM | Tarjetas electronica QUEMADO (Circuito impreso y elementos de estado solidos) |

El estado del medidor no permite realizar pruebas metrológicas

Tarjetas electronica QUEMADO (Circuito impreso y elementos de estado solidos)
