## 2. DESCRIPCIÓN DEL MEDIDOR

INFORME DE INSPECCIÓN TÉCNICA Nro 0661447

### REGISTRO GRÁFICO MEDIDOR NO: 8437053

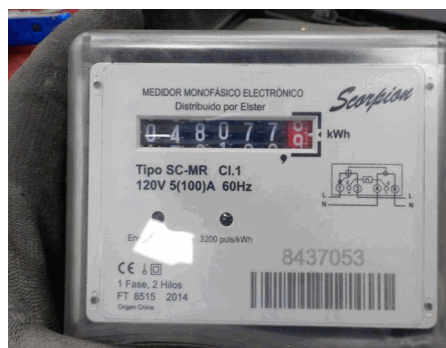
PLACA DE CARACTERISTICAS

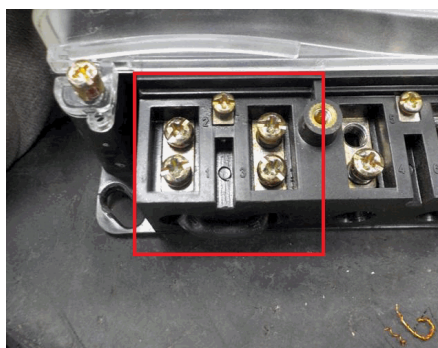
Conductores en los terminales de entrada y salida de fase.

| Código Observaciones | Descripción |
|---|---|
| BTEE | BLOQUE DE TERMINALES CON ELEMENTO EXTRAÑO (Conductor entre los terminales de entrada y salida de fase ) |

BLOQUE DE TERMINALES CON ELEMENTO EXTRAÑO (Conductor entre los terminales de entrada y salida de fase )
