Radicado: 16794
Matrícula: 1807529

Asunto: Comunicación de Inicio al Procedimiento Administrativo de Recuperación de Energía y traslado de material probatorio.

4. Así las cosas, en virtud a la irregularidad detectada en el equipo de medida No. 8425440-SCO-1, el mismo fue retirado, embalado y enviado al laboratorio de calibración y ensayo de la CAM COLOMBIA MULTISERVICIOS S.A.S. para su respectiva evaluación.

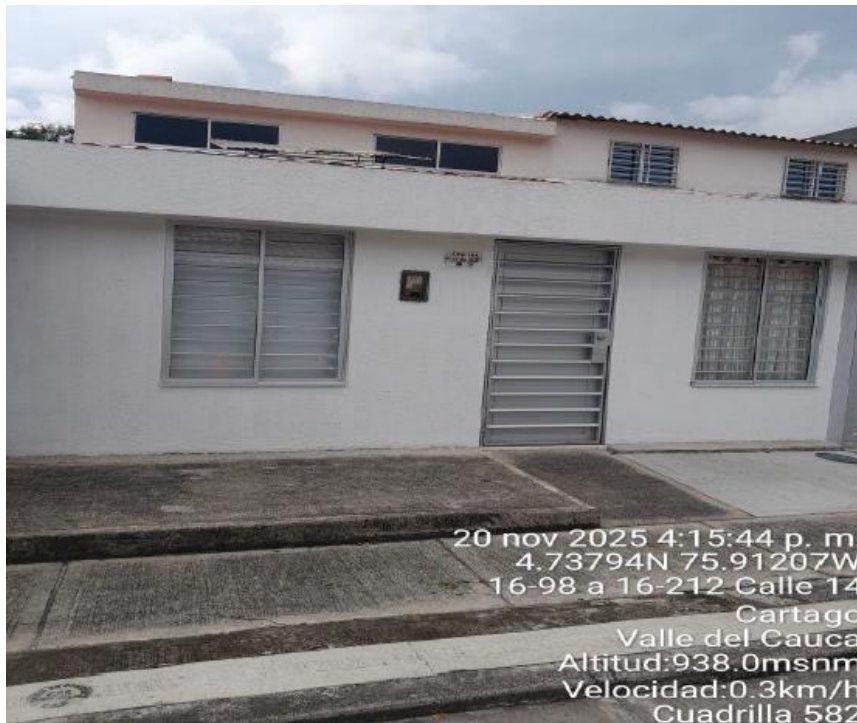
Fotos No 1. Vincula el predio con la matrícula en revisión.

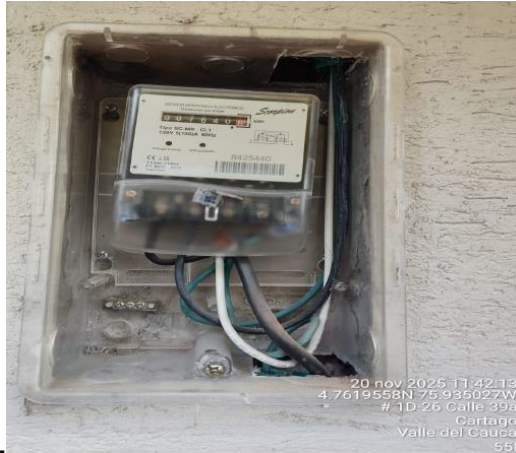
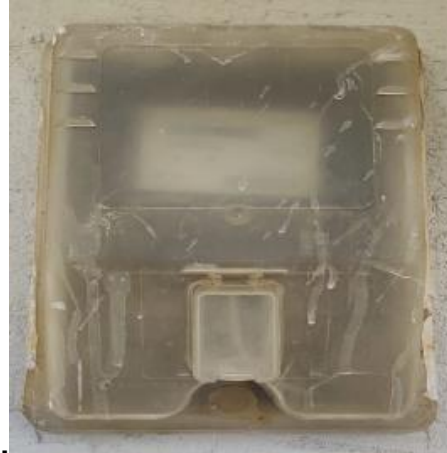
“Nos encontramos medidor es marca Scorpion de serie 8425440 clase 1 tipo a1 del año 2014 el cual encontramos manipulaciones en sus sellos de tapa principal y también en su deja huella en cual se procede a enviar al laboratorio con un sticker de custodia 7372”.

Foto No 2. Medidor encontrado en terreno
