## 2. DESCRIPCIÓN DEL MEDIDOR

## 3. CONCLUSIÓN DE LA INSPECCIÓN DEL MEDIDOR

INFORME DE INSPECCIÓN TÉCNICA Nro 0661463

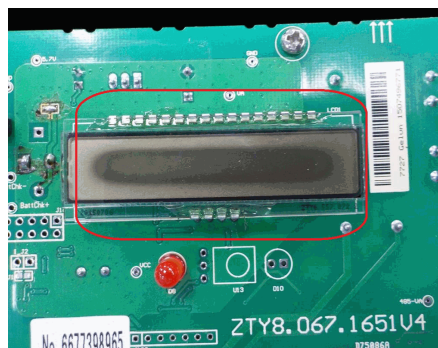
| Código Observaciones | Descripción |
|---|---|
| RGDT | REGISTRADOR DETERIORADO (Visualizador) |

REGISTRADOR DETERIORADO (Visualizador)

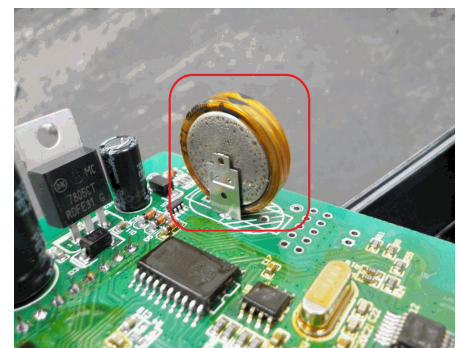
| Código Observaciones | Descripción |
|---|---|
| TEDT | TARJETA(S) ELECTRÓNICA(S) DETERIORADO (Elemento de estado sólido C1) |

TARJETA(S) ELECTRÓNICA(S) DETERIORADO  
(Elemento de estado sólido C1)
