## 2. DESCRIPCIÓN DEL MEDIDOR

INFORME DE INSPECCIÓN TÉCNICA Nro 0659731

### REGISTRO GRÁFICO MEDIDOR NO: 1217016632

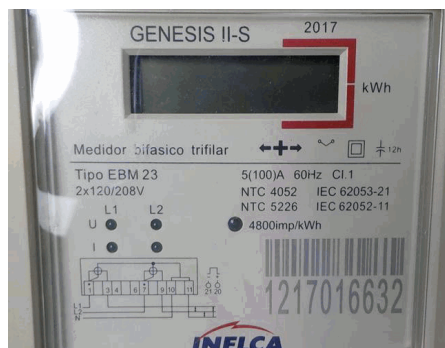
PLACA DE CARACTERÍSTICAS

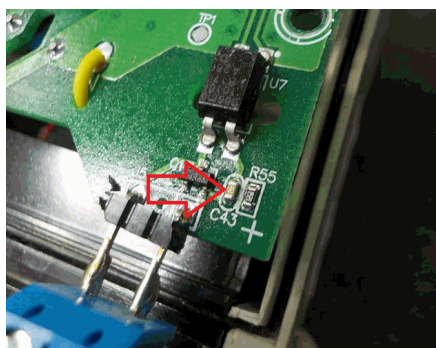
| Código Observaciones | Descripción |
|---|---|
| TEDT | TARJETA(S) ELECTRÓNICA(S) DETERIORADO (Elemento de estado solido C43) |

TARJETA(S) ELECTRÓNICA(S) DETERIORADO  
(Elemento de estado solido C43)
