SOLICITANTE EEP. S.A ESP

LUGAR DE INSPECCIÓN: CALLE. 17A # 42A - 43 BOGOTÁ D.C.

INFORME DE INSPECCIÓN TÉCNICA Nro 0661459

REGISTRO GRÁFICO MEDIDOR NO: 19391553

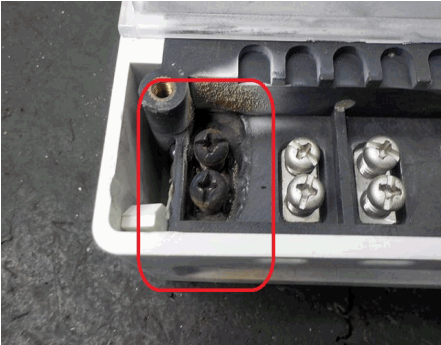
Bloque de terminales quemado.

| Código Observaciones | Descripción |
|---|---|
| BTQM | BLOQUE DE TERMINALES QUEMADO (Terminal de entrada de la fase R) |

BLOQUE DE TERMINALES QUEMADO  
(Terminal de entrada de la fase R)

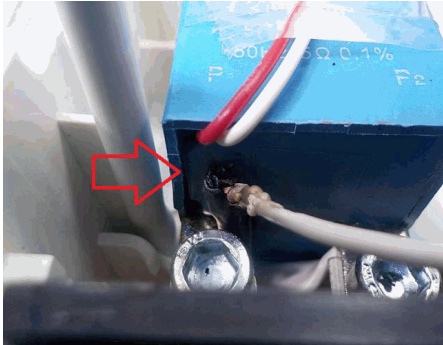
| Código Observaciones | Descripción |
|---|---|
| CCQM | CIRCUITO DE CORRIENTE QUEMADO (Sensor de la fase R) |

El estado del medidor no permite realizar pruebas metrológicas

CIRCUITO DE CORRIENTE QUEMADO (Sensor de la fase R)
