**Asunto: Entrega de Certificado de Calibración y Ensayo**

De conformidad con el Artículo 9.1 de la Ley de 142 de 1994, EL USUARIO TIENE DERECHO A LA CORRECTA MEDICIÓN DEL CONSUMO, en obtener de las empresas la medición de sus reales, mediante instrumentos tecnológicos apropiados, dentro de los plazos y términos que establezca la Comisión de Regulación de Energía-CREG.

INFORME DE INSPECCIÓN TÉCNICA Nro 0669915

REGISTRO GRÁFICO MEDIDOR NO: 11108018

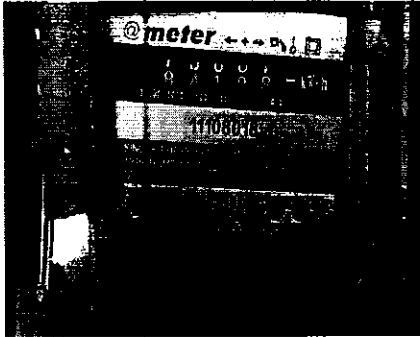
PLACA DE CARACTERÍSTICAS
