**Asunto: Entrega de Certificado de Calibración y Ensayo**

INFORME DE INSPECCIÓN TÉCNICA Nro 0669903

### REGISTRO GRÁFICO MEDIDOR NO: 10000741

# PROTOCOLO PRUEBAS METROLÓGICAS

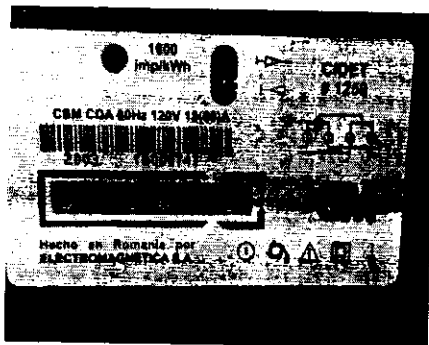
PLACA DE CARACTERÍSTICAS

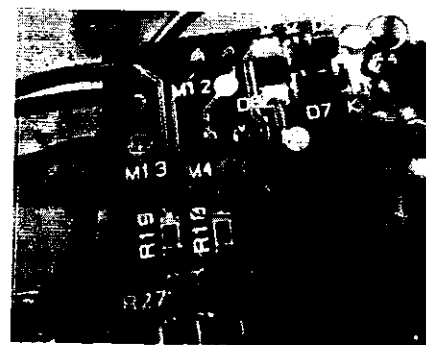
| Código Observaciones | Descripción |
|---|---|
| TERT | Tarjetas electronica ROTO (Circuito impreso ) |

Tarjetas electronica ROTO (Circuito impreso )
