De la manera mas atenta nos permitimos entregarle Informe De Inspección Técnica N° 669918, de Medidor N° 11115728, el cual fue retirado del predio en la dirección: CRA 13 8 68 LOC 3 LOS ROSALES, para verificación y análisis en un laboratorio acreditado para tal fin y cuyo resultado de inspección fue: NO CONFORME.

INFORME DE INSPECCIÓN TÉCNICA Nro 0669918

REGISTRO GRÁFICO MEDIDOR NO: 11115728

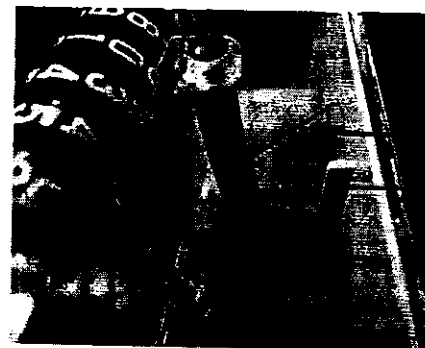
| Código Observaciones | Descripción |
|---|---|
| RGRT | REGISTRADOR ROTO (Elementos de sujeción) |

REGISTRADOR ROTO (Elementos de sujeción)

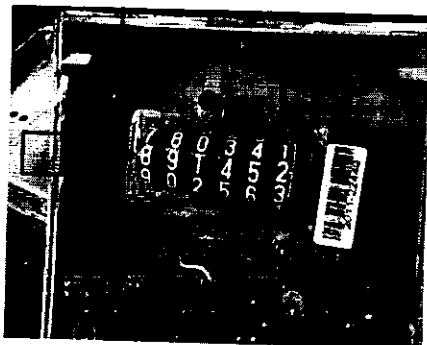
| Código Observaciones | Descripción |
|---|---|
| RGFP | REGISTRADOR FUERA DE POSICIÓN (Inclinado hacia abajo, no permite tomar lectura) |

REGISTRADOR FUERA DE POSICIÓN  
(Inclinado hacia abajo, no permite tomar lectura)
