## 2. DESCRIPCIÓN DEL MEDIDOR

INFORME DE INSPECCIÓN TÉCNICA Nro 0659703

### REGISTRO GRÁFICO MEDIDOR NO: 8986281

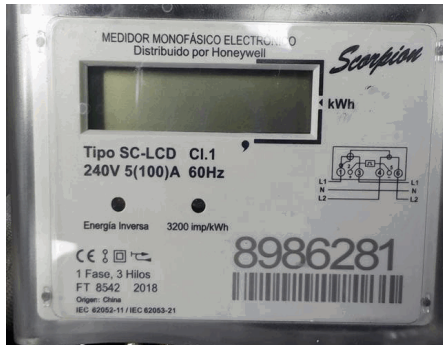
PLACA DE CARACTERISTICAS

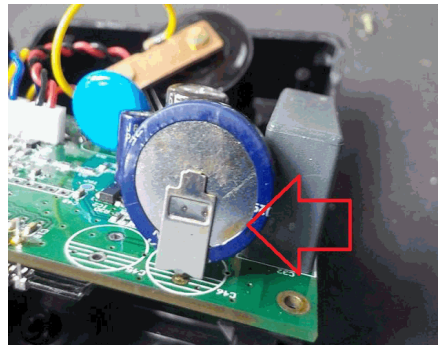
| Código Observaciones | Descripción |
|---|---|
| TEDT | TARJETA(S) ELECTRÓNICA(S) DETERIORADO (Elemento de estado solido C46) |

TARJETA(S) ELECTRÓNICA(S) DETERIORADO  
(Elemento de estado solido C46)
