**Asunto: Entrega de Certificado de Calibración y Ensayo**

INFORME DE INSPECCIÓN TÉCNICA Nro 0671943

REGISTRO GRÁFICO MEDIDOR NO: 4600078348

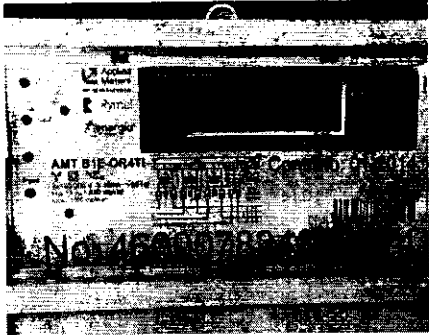
PLACA DE CARACTERISTICAS
