## 2. DESCRIPCIÓN DEL MEDIDOR

INFORME DE INSPECCIÓN TÉCNICA Nro 0659742

### REGISTRO GRÁFICO MEDIDOR NO: 1215042055

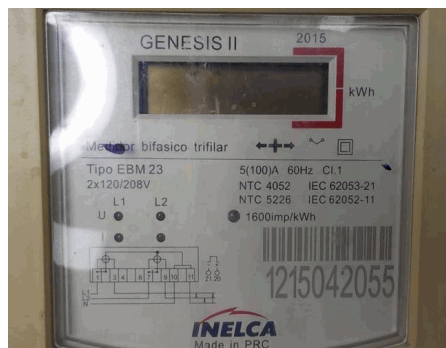
PLACA DE CARACTERISTICAS

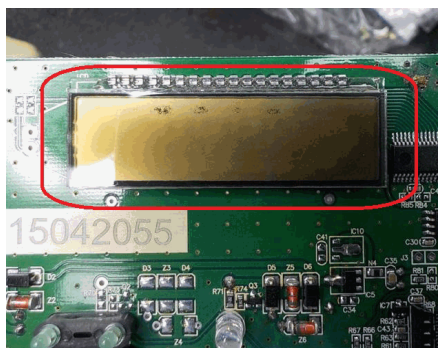
| Código Observaciones | Descripción |
|---|---|
| RGDT | REGISTRADOR DETERIORADO (Visualizador) |

REGISTRADOR DETERIORADO (Visualizador)

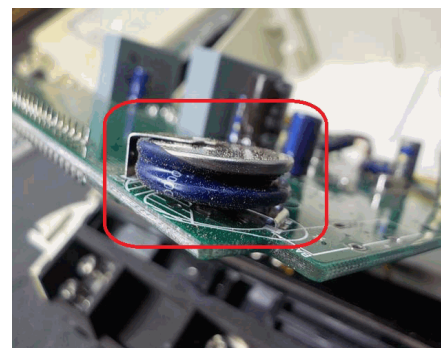
| Código Observaciones | Descripción |
|---|---|
| TERT | Tarjetas electronica ROTO (Elemento de estado solido C10) |

Tarjetas electronica ROTO (Elemento de estado solido C10)
