**Asunto: Entrega de Certificado de Calibración y Ensayo**

De la manera mas atenta nos permitimos entregarle Informe De Inspección Técnica N° 669916, de Medidor N° 11114752, el cual fue retirado del predio en la dirección: CRA 1B 19 59 SALAZAR LONDOÑO, para verificación y análisis en un laboratorio acreditado para tal fin y cuyo resultado de inspección fue: NO CONFORME.

INFORME DE INSPECCIÓN TÉCNICA Nro 0669916

REGISTRO GRÁFICO MEDIDOR NO: 11114752

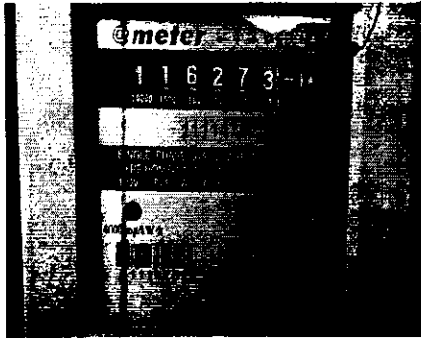
PLACA DE CARACTERÍSTICAS
