INFORME DE INSPECCIÓN TÉCNICA Nro 0661455

| No. de SERIE | 1216009797 | MARCA | GENESIS II | TIPO | 2F3H |

REGISTRO GRÁFICO MEDIDOR NO: 1216009797

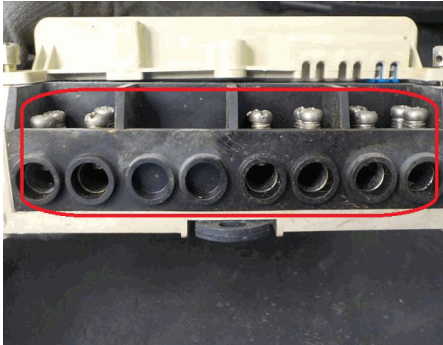
| Código Observaciones | Descripción |
|---|---|
| BTDT | BLOQUE DE TERMINALES DETERIORADO (Terminales y tornillos sulfatados) |

BLOQUE DE TERMINALES DETERIORADO  
(Terminales y tornillos sulfatados)

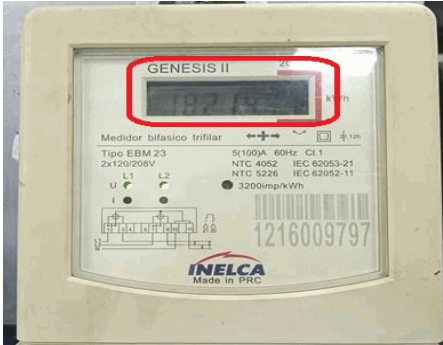
| Código Observaciones | Descripción |
|---|---|
| RGDT | REGISTRADOR DETERIORADO (Visualizador presenta segmentos deteriorados, no permite tomar lectura correcta) |

REGISTRADOR DETERIORADO (Visualizador  
presenta segmentos deteriorados, no permite  
tomar lectura correcta)
