## 2. DESCRIPCIÓN DEL MEDIDOR

INFORME DE INSPECCIÓN TÉCNICA Nro 0661456

### REGISTRO GRÁFICO MEDIDOR NO: 1408001141

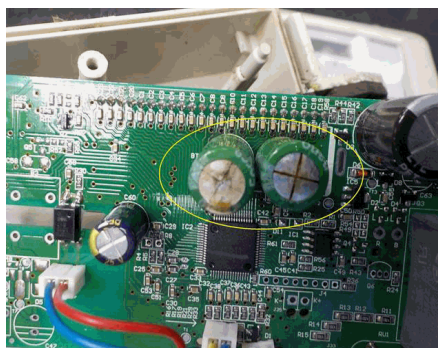
| Código Observaciones | Descripción |
|---|---|
| TEDF | TARJETA(S) ELECTRÓNICA(S) DEFORMADO (Elementos de estado solido C64 y C46 deformados) |
| OTOT | otros OTRO (Falla electronica ver inspección metrológica) |

TARJETA(S) ELECTRÓNICA(S) DEFORMADO  
(Elementos de estado solido C64 y C46  
deformados)
