Pereira, 26 de marzo de 2026

REFERENCIA: Respuesta Queja por Procedimiento Efectuado N°9850846

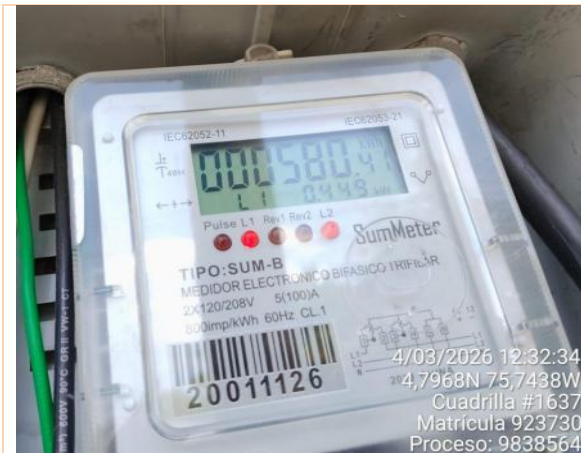
Se valida información en sistema en dónde se evidencia que en mes de Noviembre se reporta un consumo de 443kwh y en el mes siguiente siendo Diciembre se reporto un lectura de 47kwh, evidenciando desorden en la lectura, se procede a retirar equipo de medida para ser enviado a laboratorio, y en calidad de prestamo se instala equipo de medida nuevo suministrado por la EEP marca CDM #34025475 con lecturas 2.78kwh y 1.70kvar se realizan pruebas con equipo patron Zera #50027567 estando dentro de los parámetros de calibración conformes

Medidor retirado

En concordancia con lo anterior, en la visita, LA EMPRESA encontró novedad por desorden de lectura en el medidor número 2001126, por lo tanto, se procedió a retirar la medida para su verificación y análisis en un laboratorio debidamente acreditado por el Organismo Nacional de Acreditación de Colombia; esto de conformidad al numeral 6 de la Cláusula Décima Cuarta - Obligaciones del SUSCRIPTOR y/o USUARIO:

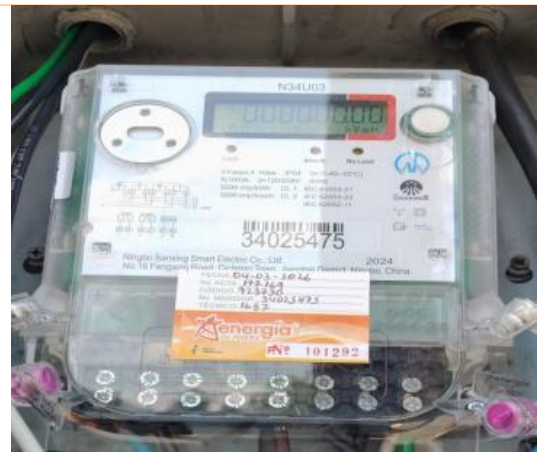
Medidor instalado
