**Asunto: Entrega de Certificado de Calibración y Ensayo**

De la manera mas atenta nos permitimos entregarle Informe De Inspección Técnica N° 669931, de Medidor N° 11116193, el cual fue retirado del predio en la dirección: CLL 42D 2 28 LOT 169 PIS 2 LAS PALMAS, para verificación y análisis en un laboratorio acreditado para tal fin y cuyo resultado de inspección fue: NO CONFORME.

INFORME DE INSPECCIÓN TÉCNICA Nro 0669931

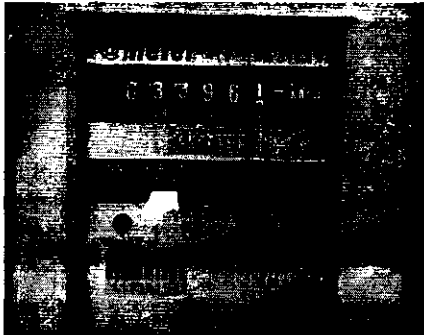
PLACA DE CARACTERISTICAS
