## 2. DESCRIPCIÓN DEL MEDIDOR

## 3. CONCLUSIÓN DE LA INSPECCIÓN DEL MEDIDOR

INFORME DE INSPECCIÓN TÉCNICA Nro 0664906

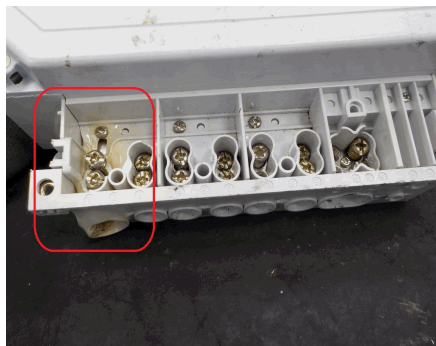
| Código Observaciones | Descripción |
|---|---|
| OOTDF | otros DEFORMA-DO (Tapa del bloque de terminales ) |
| BTQM | BLOQUE DE TERMINALES QUEMADO (Terminal entrada de fase R) |

El estado del medidor no permite realizar pruebas metrológicas

BLOQUE DE TERMINALES QUEMADO  
(Terminal entrada de fase R)
