**Asunto: Entrega de Certificado de Calibración y Ensayo**

INFORME DE INSPECCIÓN TÉCNICA Nro 0504511

### REGISTRO GRÁFICO MEDIDOR NO: 19174240

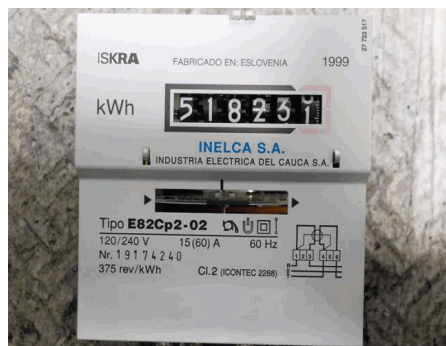
Placa de características

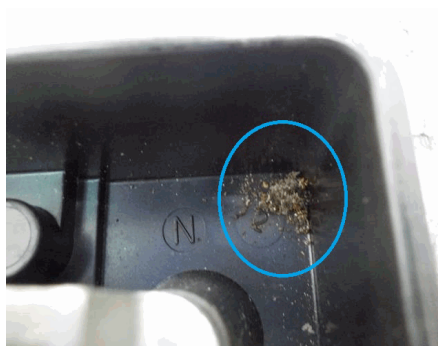
| Código Observaciones | Descripción Causales |
|---|---|
| BMEE | BASE CON ELEMENTO EXTRAÑO (Presenta mugre internamente) |

BASE CON ELEMENTO EXTRAÑO (Presenta mugre internamente)
