## 1. DATOS GENERALES

## 2. DESCRIPCIÓN DEL MEDIDOR

INFORME DE INSPECCIÓN TÉCNICA Nro 0651442

**REGISTRO GRÁFICO MEDIDOR NO: 1216010895**

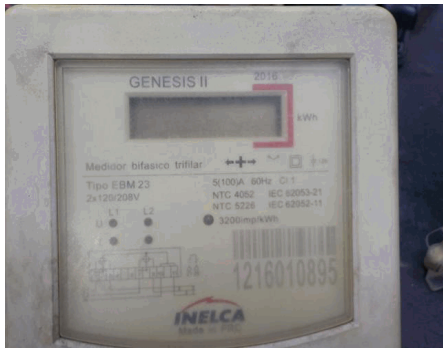
Placa de características

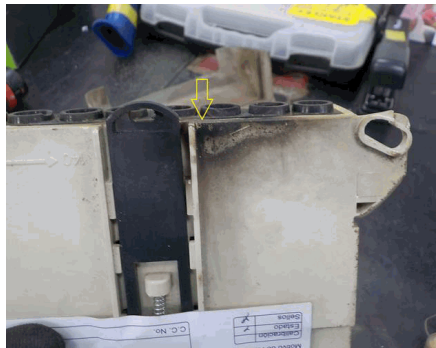
Código Observaciones	Descripción
BTQM	BLOQUE DE TERMINALES QUEMADO (Terminales de entrada y salida de la fase S)
BMQM	BASE QUEMADO (Parte posterior)

El estado del medidor no permite realizar pruebas metrológicas

BASE QUEMADO (Parte posterior)
