Pereira, 26 de marzo de 2025

REFERENCIA: Respuesta Queja por Procedimiento Efectuado N°**9112450**

Conforme lo expuesto por el usuario, la Empresa de Energía de Pereira S.A. E.S.P se permite informar que, una vez recibida la queja por procedimiento se procedió a realizar verificación en terreno el día 20 de marzo de 2025 mediante acta No C-2487326327-R donde se tienen las siguientes observaciones:

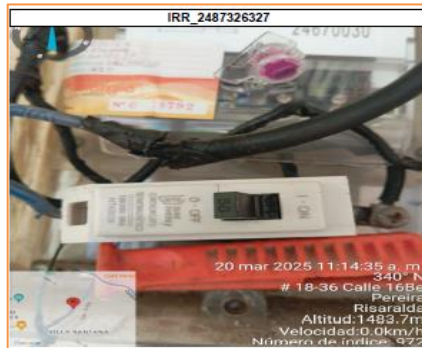
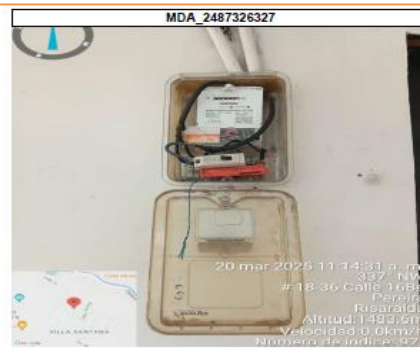
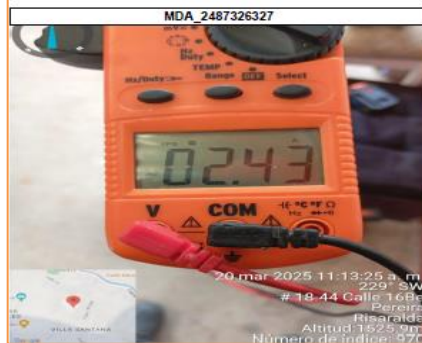
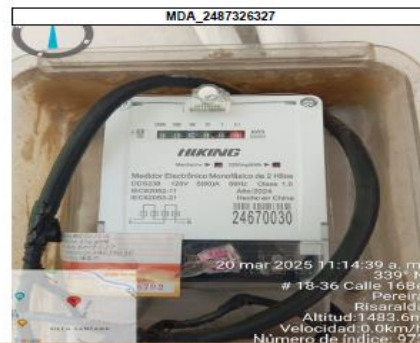
Se atiende PQ a solicitud del usuario , Donde usuario Solicita revisión integral del equipo de medida ya que las luces internas le parpadean al ensenderlas en la matrícula número 20 19 2 37 bajo proceso número 91 12 4 50 al momento de la visita se evidencia medidor monofásico número 24670030 lectura de 5 88.9 Se le realizan pruebas al equipo y medida con equivoco patrón número 2402 3108 estando entre los parámetros de calibración conformes se revisa bornera sin empalmes ni añadiduras y acometida limpia sin ni irregularidad se verifican sistemas información usando protocolo y calibración del medidor vigente. Se evidencia que el breaker de 1x50 de sobreponer cuenta con punto caliente se procede a instalar nuevo breaker de 1x50 de sobreponer Se registra voltaje y Corriente Con pinza va pz 012.

se le comunica al usuario que debe de realizar revisión de instalaciones internas residenciales ya que el amperaje es muy alto de 4 amp , persona quien atiende la visita Sandra mosquera en calidad de propietaria a quien se le explica el. procedimiento a realizar y firma acta a conformidad perdona quien atiende la visita desconoce censo , censo según contrato de condiciones. uniformes estrato 1 1300 w se sella y se deja acta en terreno sellos principales conformes y sticke conforme predio queda con voltaje disponible de de 123 y corriente disponible de 3.2 se sella en bornera con sello violeta número 922009 y en caja con el. 922010 y se instala. sticker de revisión. número 83935 . predio queda con servicio de energía ok .

Teniendo en cuenta lo anterior, se evidencia que, durante la revisión que realizan pruebas al equipo de medida, donde se evidencia que esta entre los parámetros de calibración conformes, se revisa bornera sin empalmes, ni añadiduras y acometida limpia, sin ninguna irregularidad. Se verifican sistemas información usando protocolo y calibración del medidor vigente es preciso aclarar que, se evidencia el breaker de 1x50 de sobreponer cuenta con punto caliente se procede a instalar nuevo breaker de 1x50 de sobreponer este será cobrado en la factura. Por último, se registra voltaje y Corriente Con pinza va PZ 012.

De acuerdo con lo anterior, se informa al usuario que, en el momento de la nueva visita, se encontró pin de corte no conforme, por lo cual se procedió con el cambio de este; es de resaltar que el medidor se encontró funcionando correctamente.
